EXPERTIZA TEHNICA

EXPERTIZA TEHNICA POD MATEIENI – LEAGA SATUL MATEIENI DE RESTUL SATELOR COMUNEI – AMPLASAT PE DC 69A PESTE RAUL JIJIA INTRE DJ 292 SI SAT MATEIENI, COMUNA DIMACHENI

RAPORT DE EXPERTIZA TEHNICA

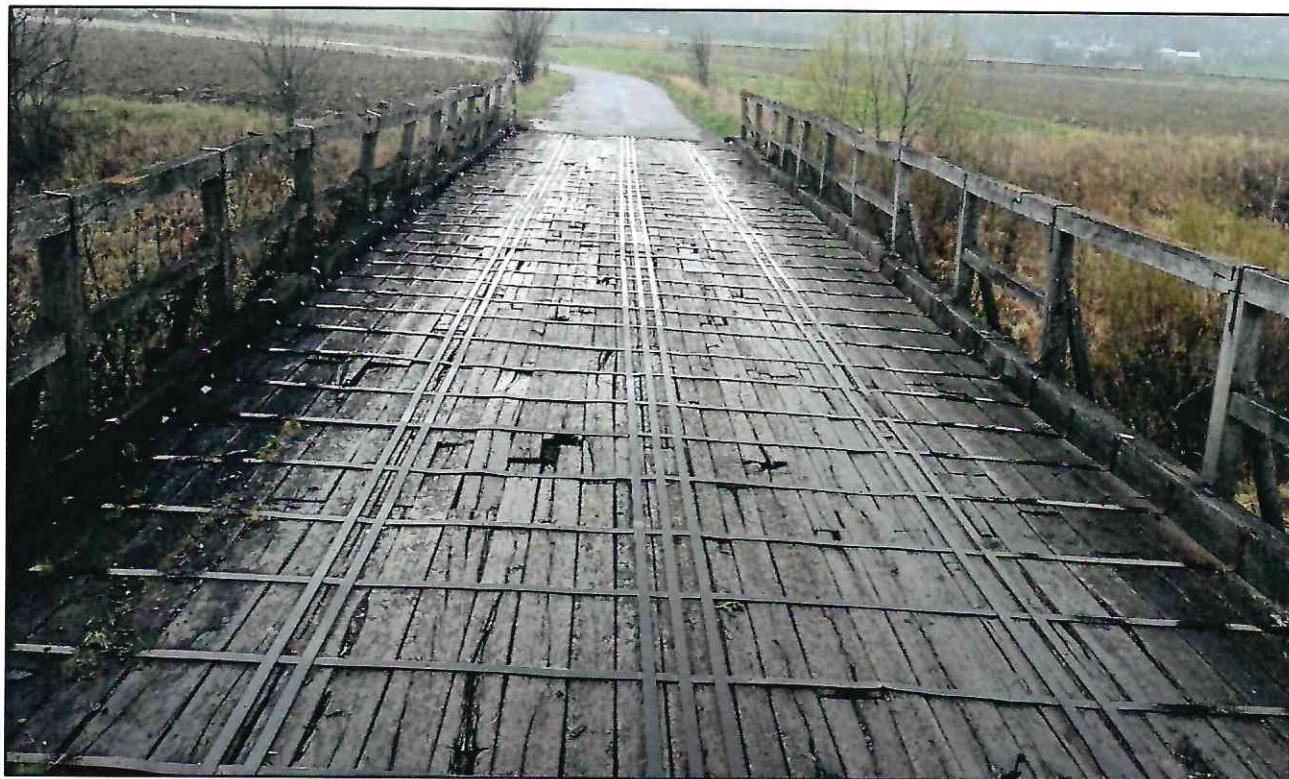
1. Degradarea avansată a parapetului pietonal din lemn, care nu asigură stabilitatea necesară și pun în pericol circulația pietonală pe pod.
2. Degradarea avansată a podinei din dulapi din lemn.
3. Degradarea a traverselor din lemn care susțin calea pe pod.
4. Degradarea a longrinelor din lemn care delimitează în sens longitudinal calea pe pod.

Foto. 1- Degradarea caili pe pod

Expertul tehnic dr. ing. Comisu Cristian-Claudiu stabilește demolarea podului existent și construcția pe același amplasament a unui pod nou a cărui deschidere va fi stabilită în urma calculului hidraulic.

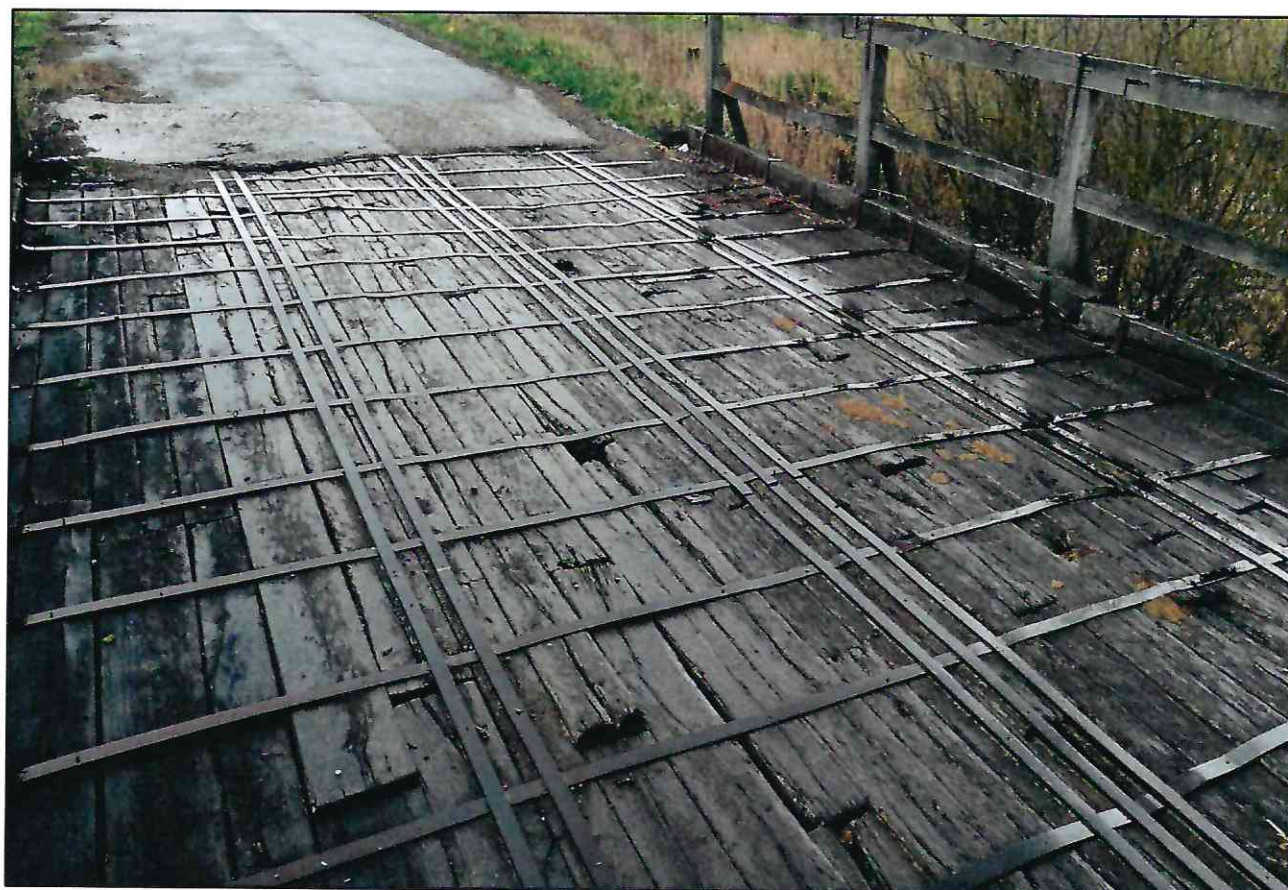
Podul are lățimea părții carosabile de 3,00 m, cu 2 zone laterale având rol si de trotuare pietonale, care nu corespunde cu norma tehnică în vigoare si nu asigura condițiile de siguranță si confort pentru circulația rutiera si pietonala pe pod.

Foto. 2 – Calea pe pod cuprinde o parte carosabilă fără trotuare pietonale

Podul nou va asigura o lățime a părții carosabile de minim 5,00 m și 2 trotuare pietonale denivelate cu lățimea utilă de minim 1,00 m.

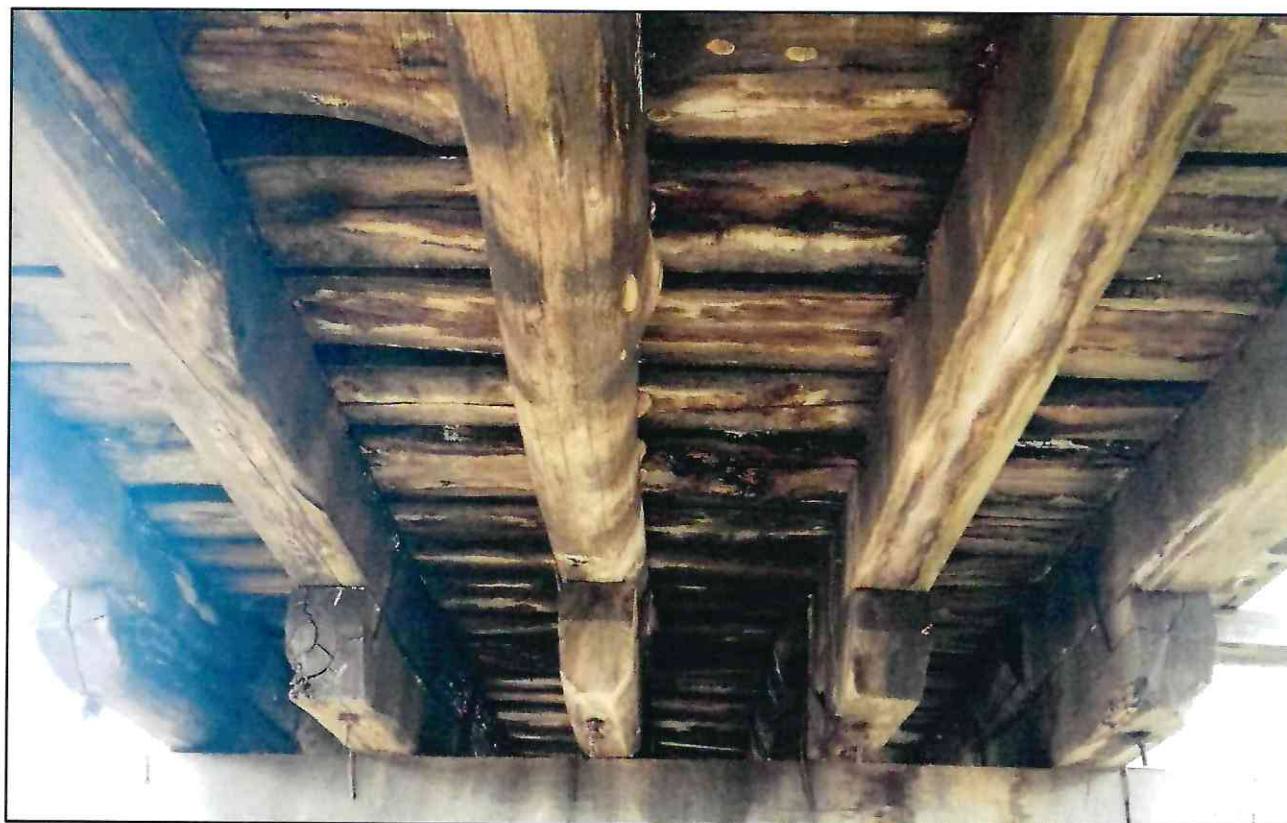
1. Degradarea urșilor și suburșilor: crăpături longitudinale, atac biologic (putrezire, ciuperci, paraziți, etc.) reducerea secțiunii acestora.
2. Deformația orizontală a urșilor și suburșilor.
3. Fisuri și crăpături longitudinale mari, vizibile, la nivelul urșilor și suburșilor din lemn.
4. Solidarizări necorespunzătoare între urși și suburși.
5. Degradarea biologică a lemnului din structura urși și suburși.

Foto. 4 – Degradarea urşilor si suburşilor din structura de rezistenta a suprastructurii podului

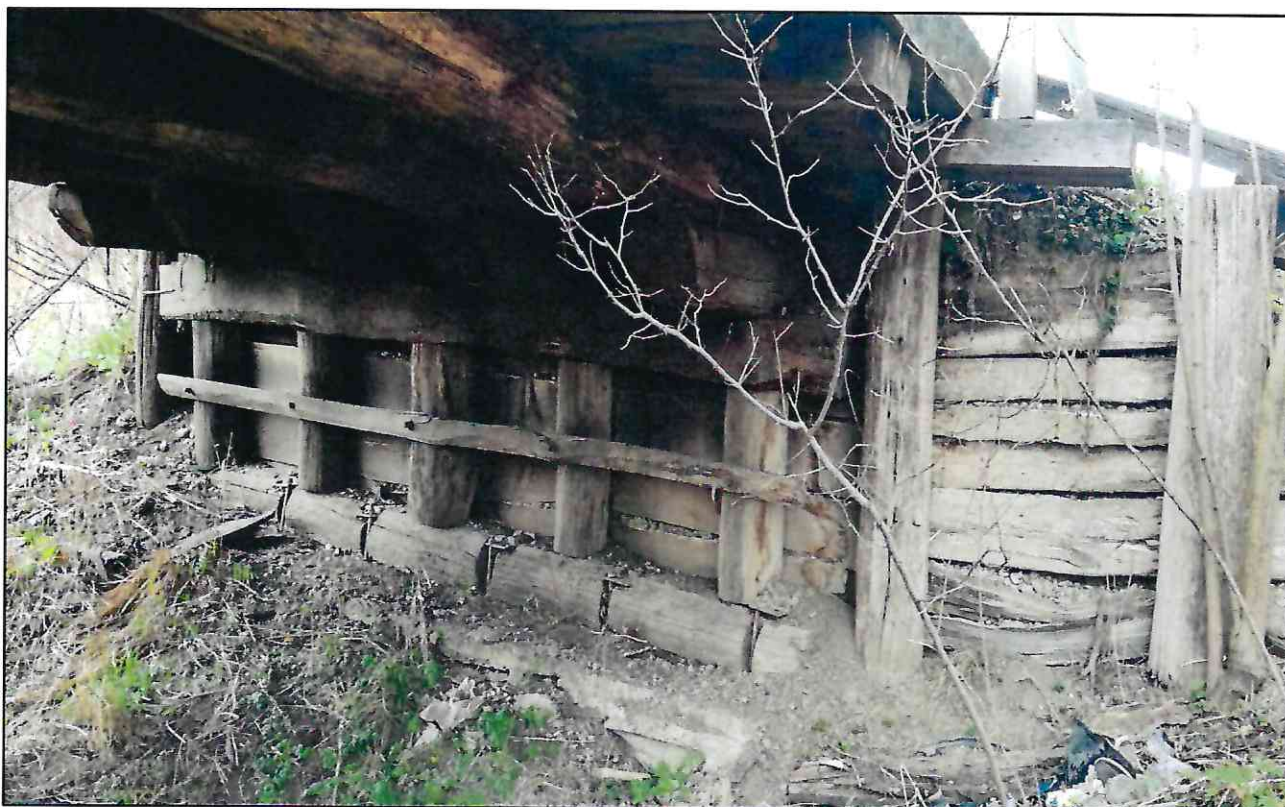
Foto nr. 5 - Degradarea urşilor din structura de rezistenta a suprastructurii podului

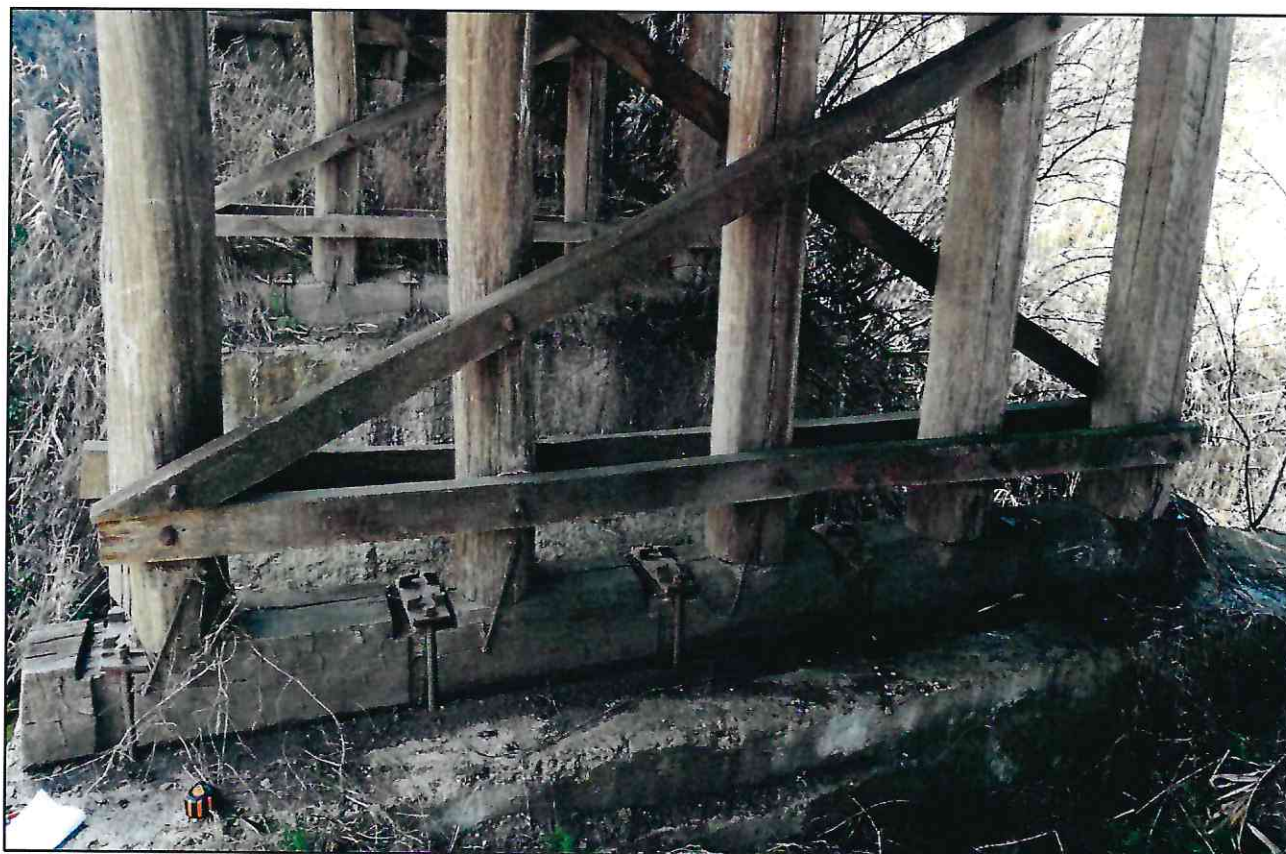
1. Degradarea avansată a pilotilor verticali și dulapilor din spatele lor: crăpături, atac biologic (putrezire, ciuperci, paraziți, etc) reducerea pronunțată a secțiunii acestora.
2. Deformația exagerată verticală a pilotilor.
3. Fisuri și crăpături longitudinale mari, vizibile, la nivelul pilotilor și a babelor din lemn.
4. Solidarizări necorespunzătoare între piloții verticali, numai cu moaze transversale fixate la nivelul inferior al pilotilor.
5. Degradarea biologică a lemnului din structura pilotilor, babelor și a moazelor.

Foto nr. 6 - Degradarea pilotilor si a dulapilor din lemn din spatele culeelor

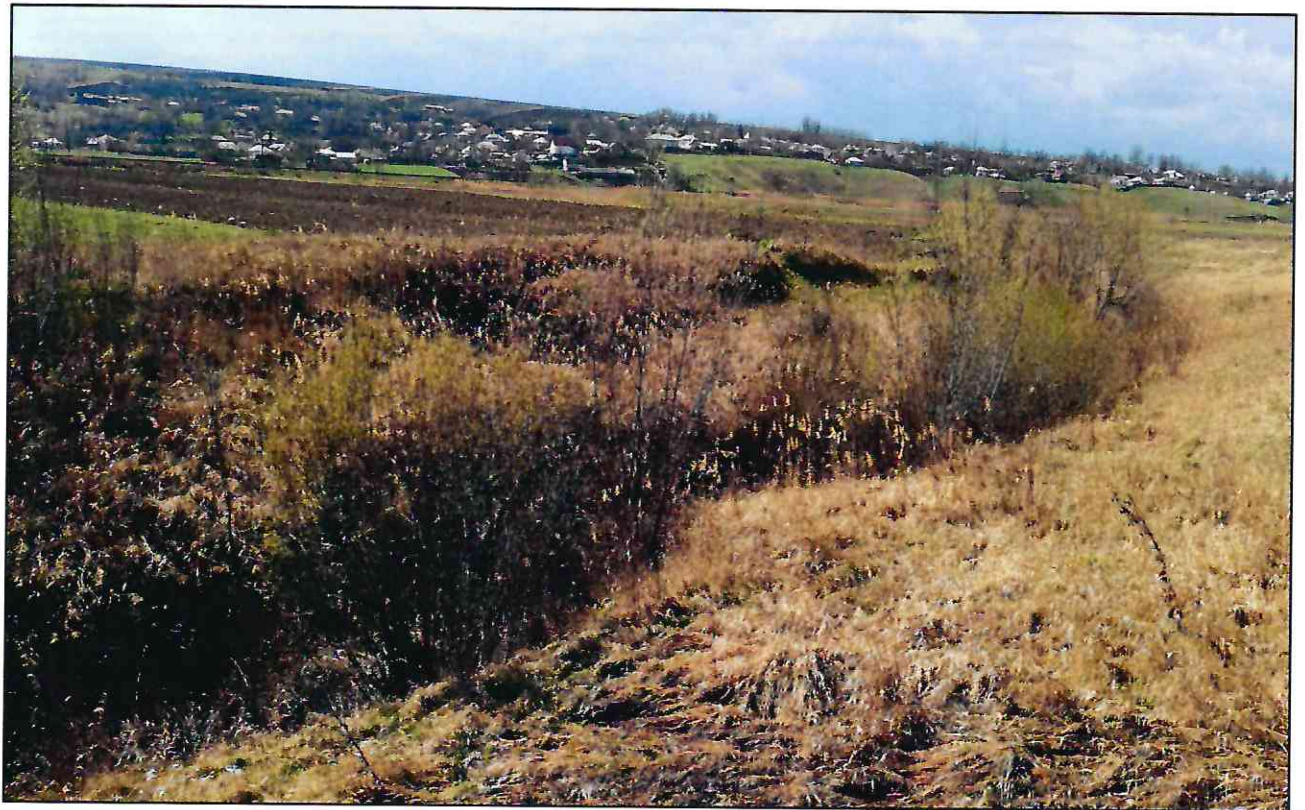
Albia râului Jijia, în zona podului, prezintă un traseu sinuos, cu maluri abrupte, fiind blocată cu pământ rezultat din ruperea malurilor, vegetație, și depuneri aluvionare.

Foto. 8 – Reducerea debuşului de scurgere datorita prezentei vegetație

Se vor executa lucrări de protecție a albei și a malurilor în amplasamentul noului pod care să asigure deșeușul necesar scurgerii apelor.
